OBJET : Observations et recommandations pour la protection des hirondelles de rivage à Beauport – Rapport de juillet 2008

RAPPORT DE VISITE ET RECOMMANDATIONS
Baie de Beauport – Hirondelles de rivage
25 juillet 2008

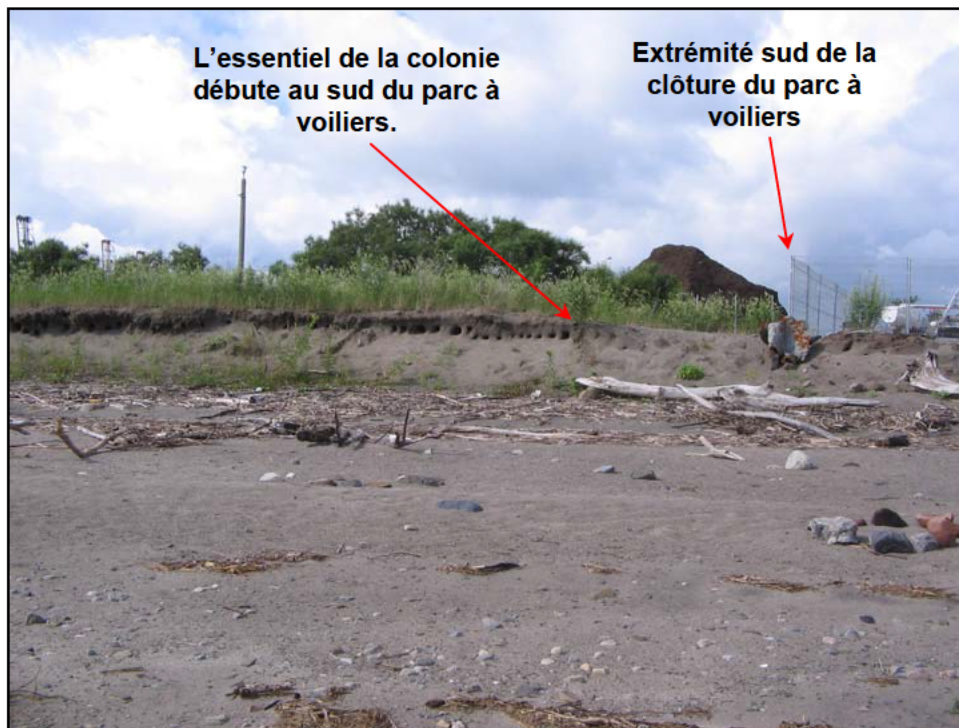
Afin de protéger la colonie au cours des années à venir, il est recommandé de veiller à ce que les activités en rive dans ce secteur ne s'étendent pas jusqu'à la colonie d'hirondelles au sud. Les premiers nids sont visibles environ au droit de l'extrémité sud de la clôture du parc à voiliers (voir la photo ci-après). On devrait donc veiller à interdire la circulation autant sur le haut du talus que dans le talus lui-même, de façon à préserver les conditions propices à la nidification des hirondelles.

L'essentiel de la colonie se trouve au sud du parc à voiliers
