Baie de Beauport – Rentrant sud-ouest

Inventaire des espèces en péril

Novembre 2005

CJB Environnement inc.

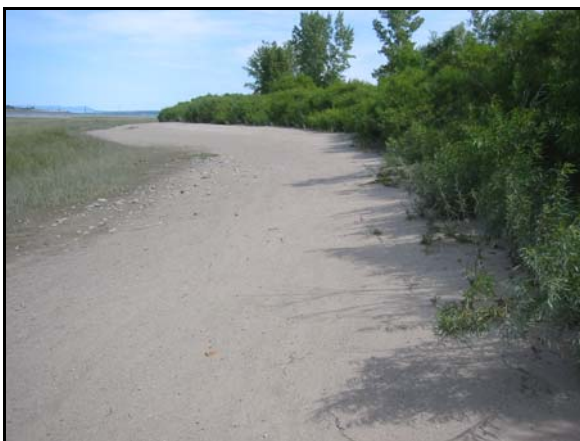
Photo 2. Bande de plage et lisière arbustive

Du côté sud de la baie, on retrouve une bande de plage au haut de laquelle une lisière végétée a été créée par des plantations d'espèces arbustives et arborescentes telles que des saules (*Salix discolor*, *S. exigua* et *S. eriocephala*), des cornouillers (*Cornus stolonifera*) et des physocarpes à feuilles d'obier (*Physocarpus opulifolius*). La végétation de cette lisière est submergée lors des périodes des hautes eaux, créant ainsi des secteurs d'abri et d'alimentation pour les poissons. Sur le haut du talus, on retrouve en certains endroits une bande dense de saules (*Salix exigua* et *S. eriocephala*), de peupliers (*Populus balsamifera*), de frênes (*Fraxinus pennsylvanica*) et d'érables (*Acer negundo*). On a aussi observé quelques asclépiades dans les zones les plus sèches. À certains endroits, des blocs de béton sont visibles à travers le remblai, probablement rejetés depuis le haut de la pente et incorporés à la pente par l'action des vagues.

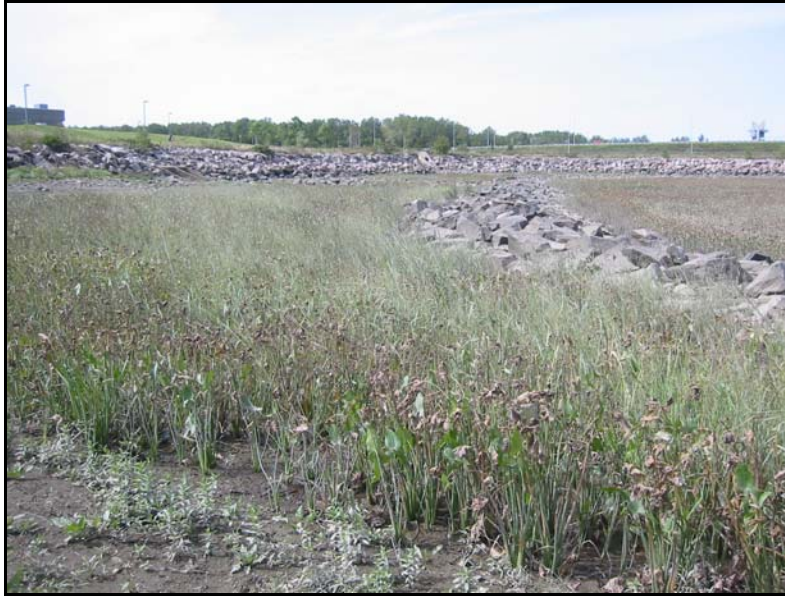
Photo 5. Marais supérieur le long de la digue

Un troisième herbier aquatique a été créé de la même façon à la partie sud-est du rentrant sud-ouest. Là encore, une digue a été érigée, derrière laquelle on a placé du terreau et planté des espèces floristiques typiques des zones intertidales. Cet herbier, d'une superficie d'environ 0,3 ha, a une composition floristique similaire à celle des deux précédents, comprenant des sagittaires (*Sagittaria latifolia*), de scirpes (*Scirpus americanus*) et de spartines (*Spartina pectinata*). On n'y trouve cependant pas de rubanier, comme c'est le cas dans les herbiers du fond de la baie.

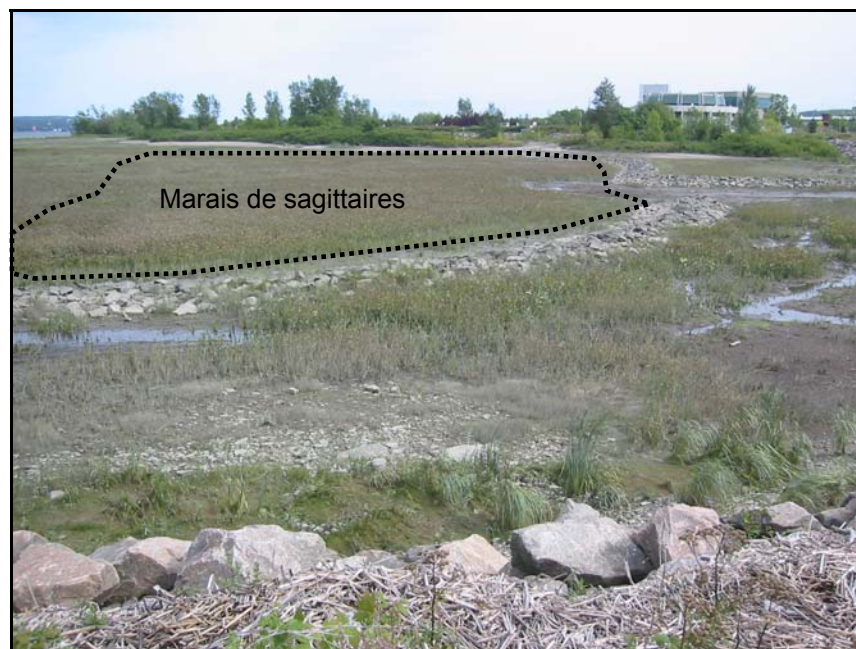
Photo 6. Marais de sagittaires, scirpes et rubaniers devant les digues

Au-delà des digues, vers le large, l'herbier aquatique se compose d'une couverture dense de sagittaires, avec présence de scirpes et rubaniers. Cet ensemble, d'une hauteur inférieure à 1 m, occupe une superficie d'environ 1,5 ha.

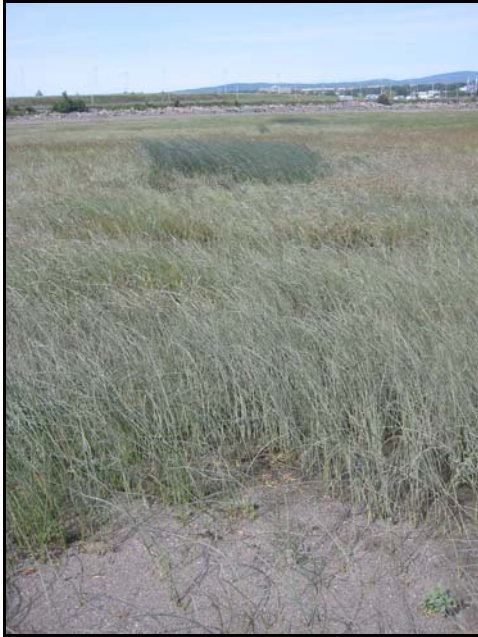
Photo 7. Marais à scirpes

À mesure qu'on progresse vers la sortie du rentrant sud-ouest, les sagittaires et rubaniers deviennent de plus en plus rares, de sorte que le marais se compose alors essentiellement de scirpes d'Amérique. La couverture végétale est encore relativement dense à cet endroit, mais est plus éparse dans les zones qui demeurent très humides à marée basse. Le marais à scirpes couvre une superficie d'au moins 8 ha.

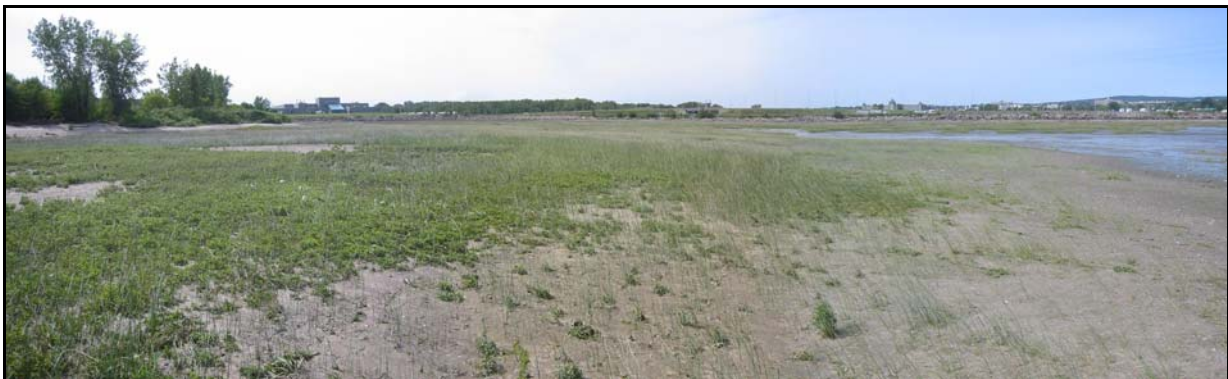
Photo 9. Colonie de menthe et graminées éparsees dans un secteur plus élevé

Dans la partie sud-est de la baie, une zone légèrement plus élevée que le reste du secteur s'est formée, vraisemblablement par les apports solides d'un écoulement d'eau localisé à proximité et par le modelage des sables de la plage par les courants de marée. Étant un peu plus élevés, les fonds sont plus secs que dans les milieux adjacents, On y trouve principalement de menthe du Canada (*Mentha canadensis*) ainsi que quelques graminées très éparsees. Ce secteur a une superficie maximale d'un demi hectare.
